INUNDACIONES DE LAMADRID – TUCUMÁN (ARGENTINA)

UNA OBRA PRIORITARIA: VOLVER EL RÍO SAN FRANCISCO A SUS BAÑADOS HISTÓRICOS

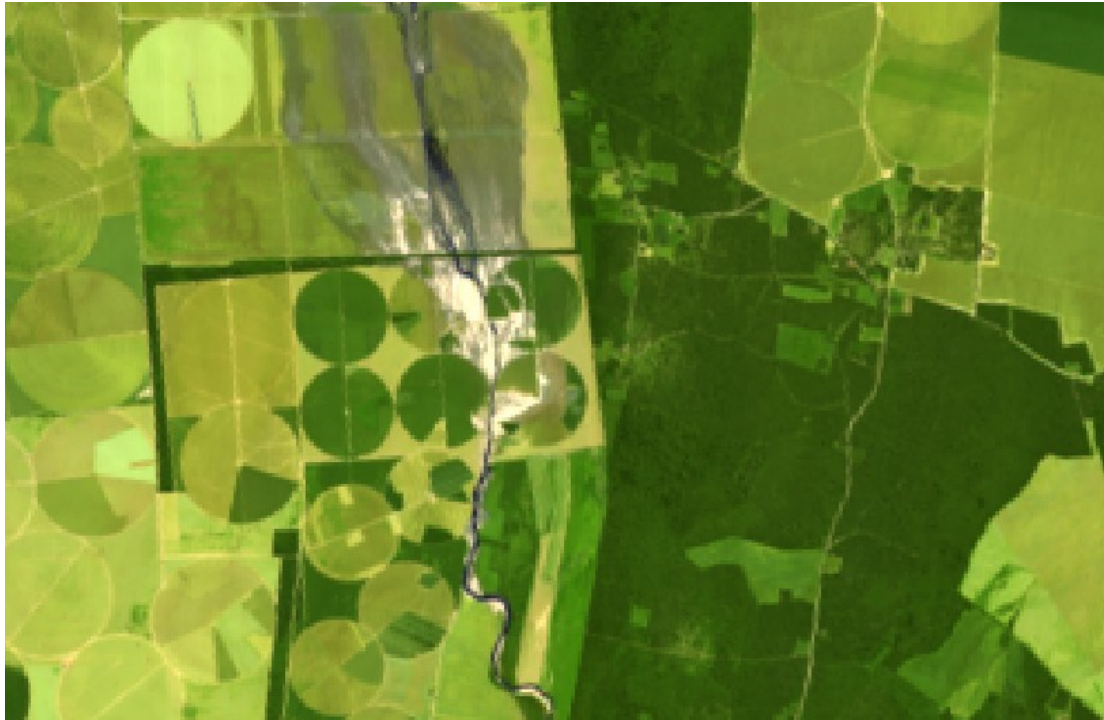
FIGURA 3-A - Imagen satelital de mayo de 2014 mostrando irrupciones del río del Bañado en áreas cultivadas y con sistemas de riego tecnificado mediante pivot central.

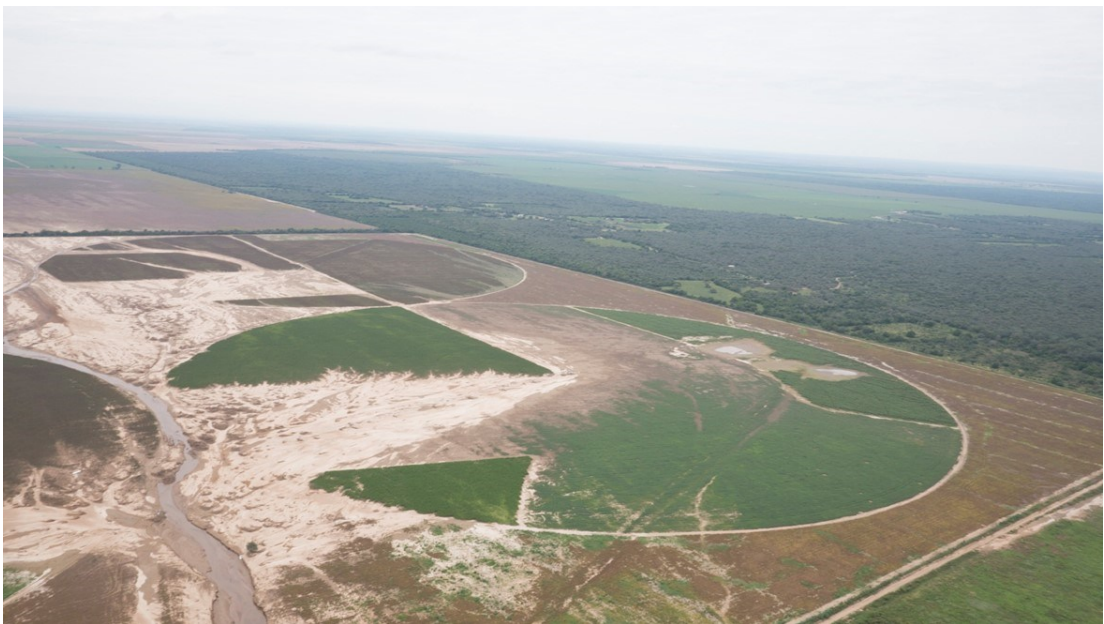
FIGURA 3-B - Vista aérea de Irrupciones del río del Bañado en áreas cultivadas y con sistemas de riego tecnificado mediante pivot central.

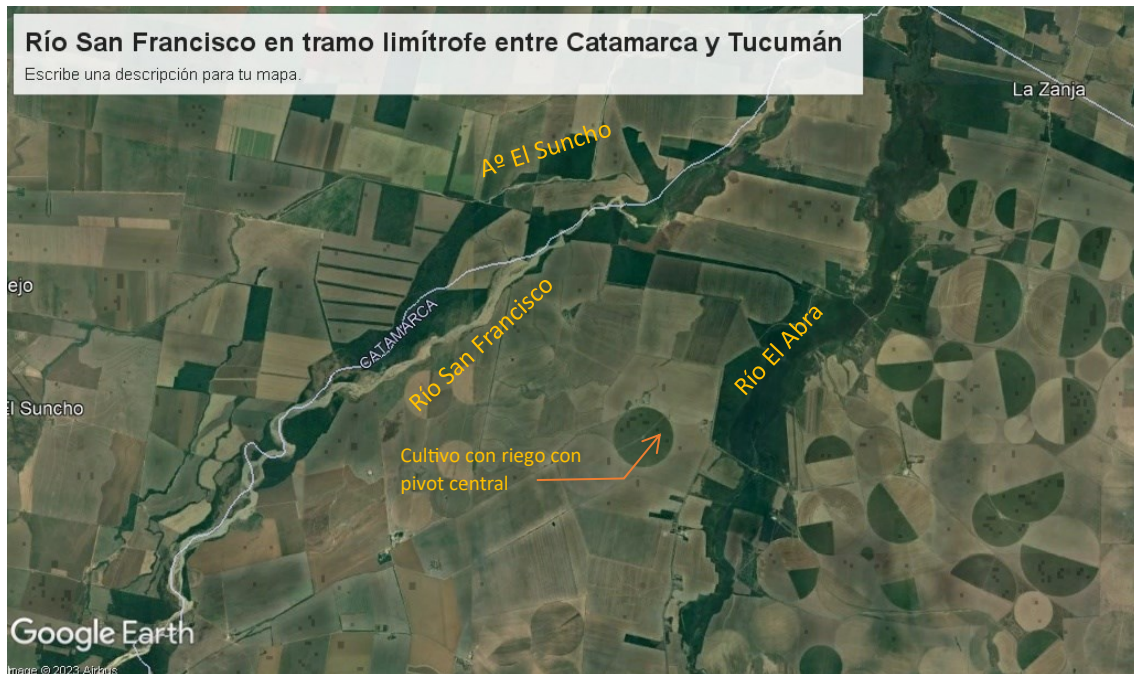
FIGURA 4 - Río San Francisco en tramo limítrofe entre Catamarca y Tucumán. Ejemplo de avances de los desmontes y sembradíos hasta las orillas de los cursos de agua, violatorios de la ley 8304 (de Ordenamiento Territorial de Bosques Nativos), creando situaciones de riesgo frente a crecidas importantes.

Los avances de los desmontes para uso del suelo para fines agrícolas fueron llevados en muchos casos de manera ilegal e irresponsable ya que se eliminó totalmente la cobertura boscosa hasta las mismas márgenes de los ríos, quitando la franja obligatoria a respetar que establece la ley provincial 8304 (de Ordenamiento Territorial de Bosques Nativos). Ello configura situaciones peligrosas para los mismos ribereños frente a crecidas importantes de los cursos de agua que pueden presentarse en el futuro, las que arrasarían los cultivos y acumularían los sedimentos transportados dañando las aptitudes agrícolas de los suelos. Ello se aprecia particularmente en las tierras adyacentes al tramo del río San Francisco limítrofe entre las provincias de Catamarca y Tucumán (Huacra) y las atravesadas por el arroyo El Suncho, su tributario (Figura 4).

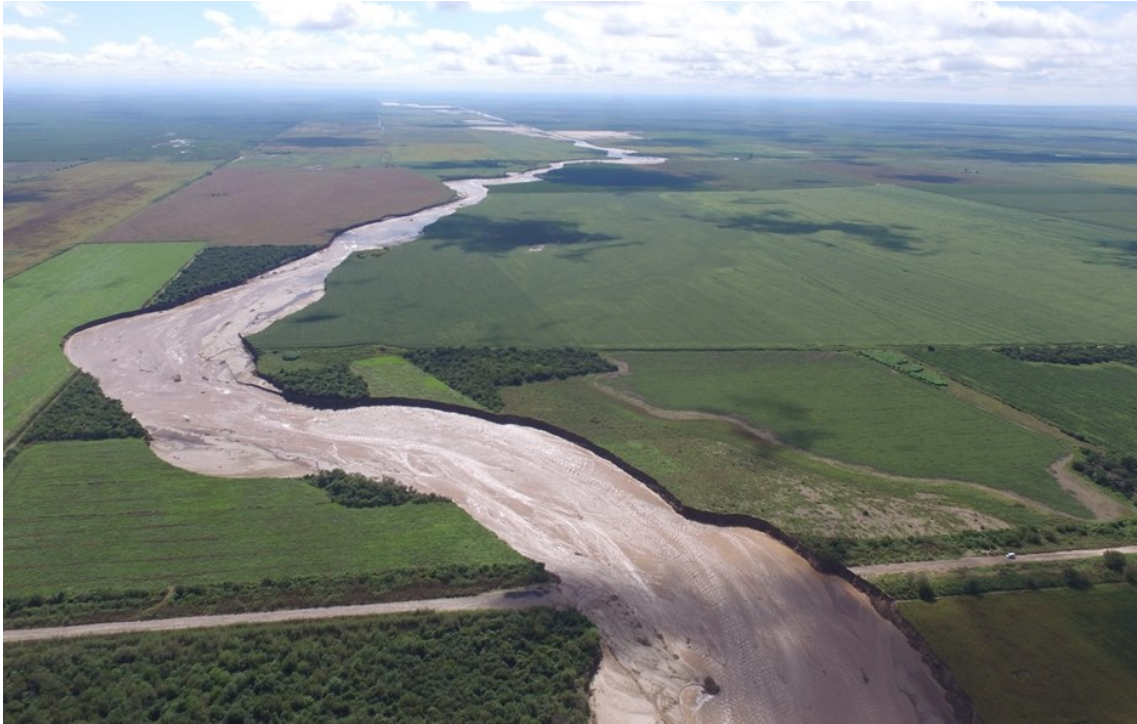
Figura 6-A – Ruta Provincial 334 en cruce del San Francisco (vista al norte). Se aprecia en la lejanía el canal de desvío del río ejecutado por productores agrícolas y las consecuencias de erosión profunda (fuente: DPV Tucumán)

El último largo período de bajos caudales del San Francisco se terminó en 2015 cuando una crecida destruyó la exigua alcantarilla a través de la cual el río cruzaba la RP 334 y el terraplén del camino. A partir de allí, se produjo un acelerado proceso favorecido por las lluvias de 2016 y 2017, que ensancharon el cauce hasta unos 200 m y, más aún, lo profundizaron por erosión en modo notable, hasta 8-9 m en el cruce de la ruta (ver Figuras 6-A y 6-B).

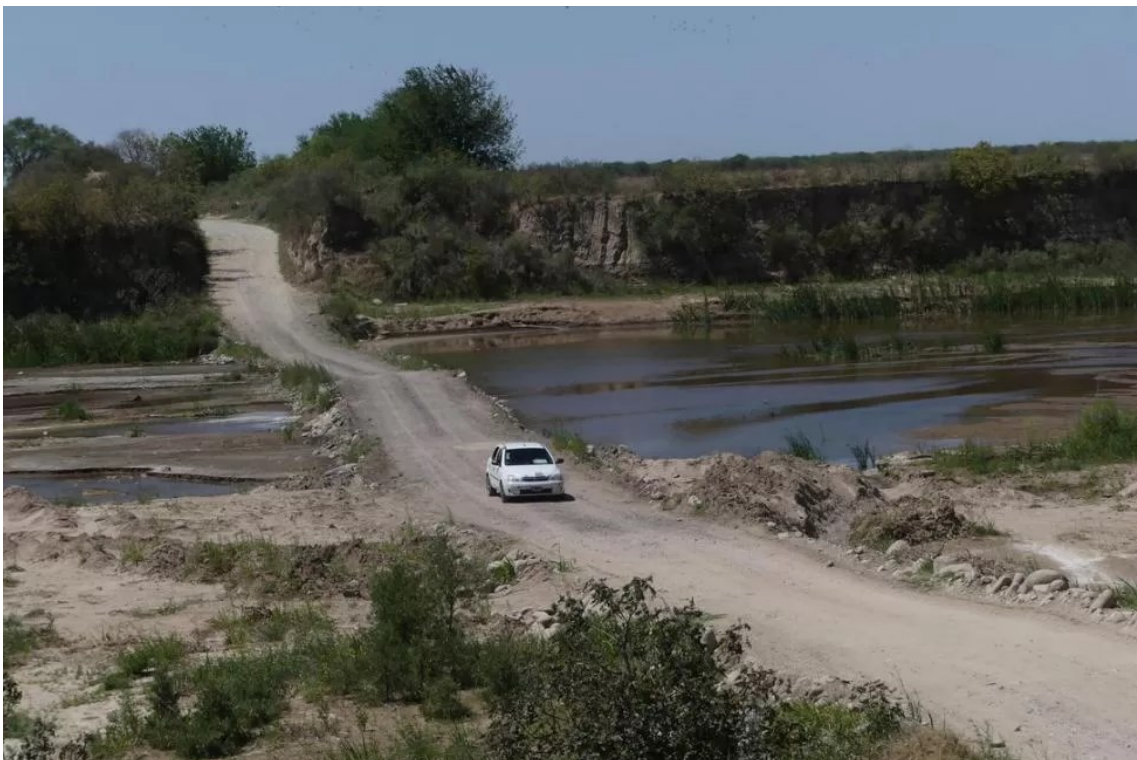
Figura 6-B- Cruce del río San Francisco en RP 334. Se aprecia la gran profundización del cauce provocado por la erosión de los suelos

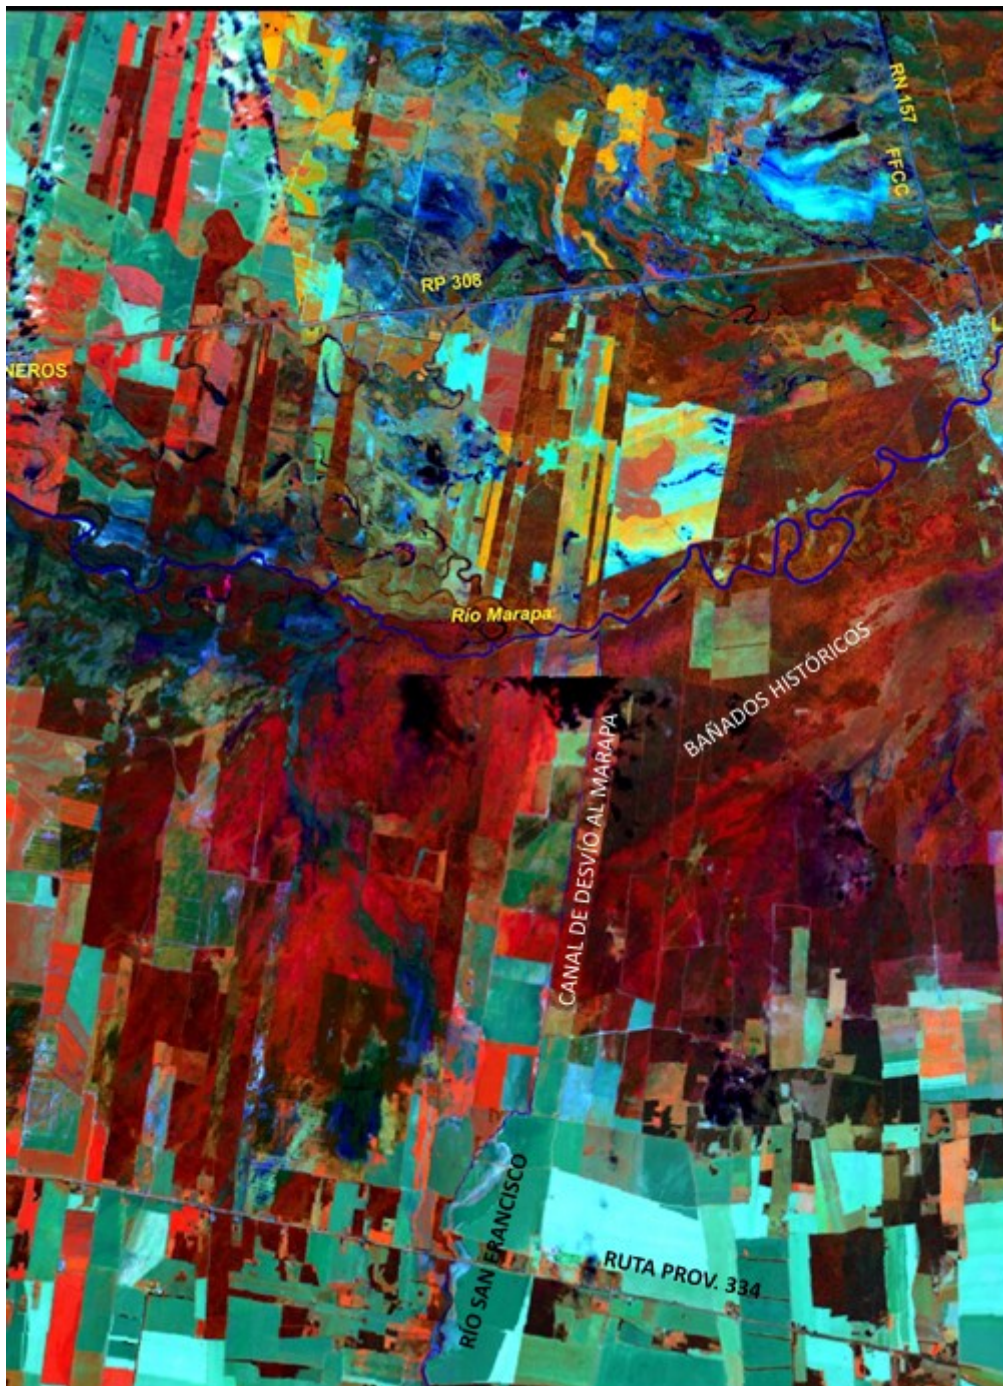
FIGURA 8-B - Imagen 20150515-Landsat 8 OLI, parcial (de fecha 15/05/2015) mostrando el río San Francisco ya desviado por el "canal Sánchez, en su escurrimento directo hacia el río Marapa agua arriba de Lamadrid. Se sugiere ampliar en pantalla para apreciar la presencia de agua en el canal. (Fuente: EEAOC, Sección Sensores Remotos y SIG). (cortesía EEAOC, Sección Sensores Remotos y SIG).

atestiguan las imágenes 20131117-Landsat 8 OLI del año 2013 (Figura 8-A en que se ve el canal, pero sin agua) y la 20150515-Landsat 8 OLI de 2015 (Figura 8-B en la que se aprecia el río ya desviado por el canal, con agua).

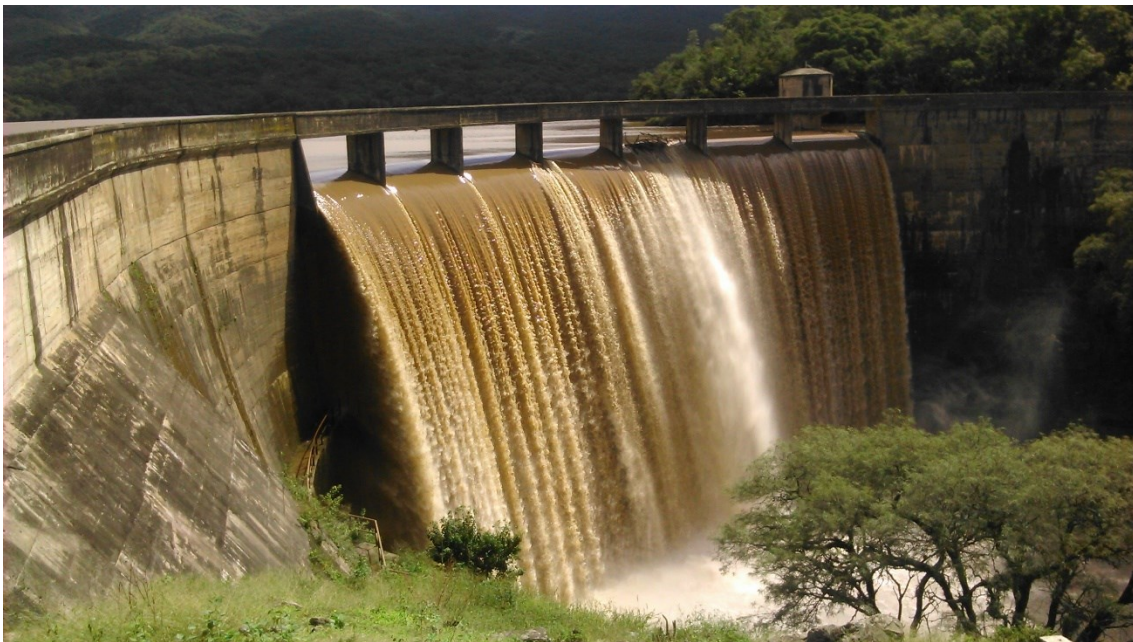
FIGURA 9-A - Dique La Cañada vertiendo una crecida (Foto Martin Diaz)
